Del diagnóstico al monitoreo: aplicación del modelo ERDEM en la conservación de muros en sitios incas con arquitectura asociada en Uspallata (Mendoza)

From diagnosis to monitoring: application of the ERDEM model in the conservation of walls in Inca sites with associated architecture in Uspallata (Mendoza)

Se presentan los resultados obtenidos del relevamiento arquitectónico llevado a cabo en los conjuntos asociados a tres sitios arqueológicos incas en Uspallata (Mendoza, Argentina). Se observa una notable variabilidad en las técnicas constructivas de los muros, tanto entre los sitios como dentro de un mismo sitio, lo que influye en su estado de conservación. La constatación de esta diversidad remarca la necesidad de una evaluación continua y la posibilidad de ajustar futuras

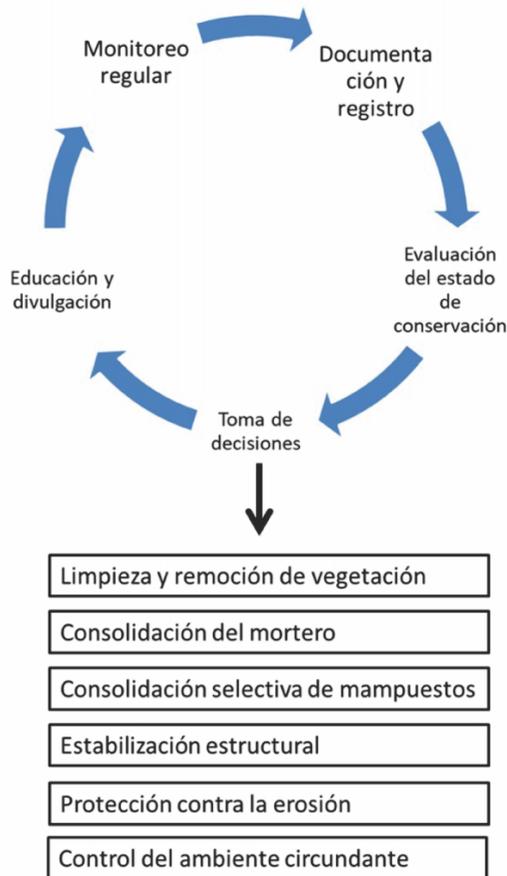
Establecer un programa de monitoreo regular (M) es fundamental para evaluar el estado de los muros a lo largo del tiempo, detectar posibles cambios o deterioros y tomar medidas preventivas de manera oportuna. El programa debe incluir inspecciones regulares, en las que se documenten y registren cambios significativos o signos de deterioro como desprendimientos y pérdida de material. Estos registros actualizados nos brindarán una línea de base para evaluar la evolución de los muros a lo largo del tiempo y detectar problemas antes de que se agraven (Achig & Abad, 2015).

El monitoreo genera una nueva instancia de evaluación, y le da el carácter cíclico al modelo ERDEM debido a su capacidad para crear una instancia de evaluación del estado de conservación. Estos ciclos de monitoreo y evaluación se convierten en un proceso continuo y adaptable que proporciona una comprensión dinámica del muro y sus necesidades cambiantes a través del tiempo. La información recopilada puede ser crucial para redefinir las estrategias de conservación a largo plazo. Los datos obtenidos permiten ajustar y modificar planes de mantenimiento, establecer prioridades de intervención y mejorar la eficacia de las acciones preventivas.

Figura 2: Esquema cíclico del Modelo ERDEM. Elaboración propia.

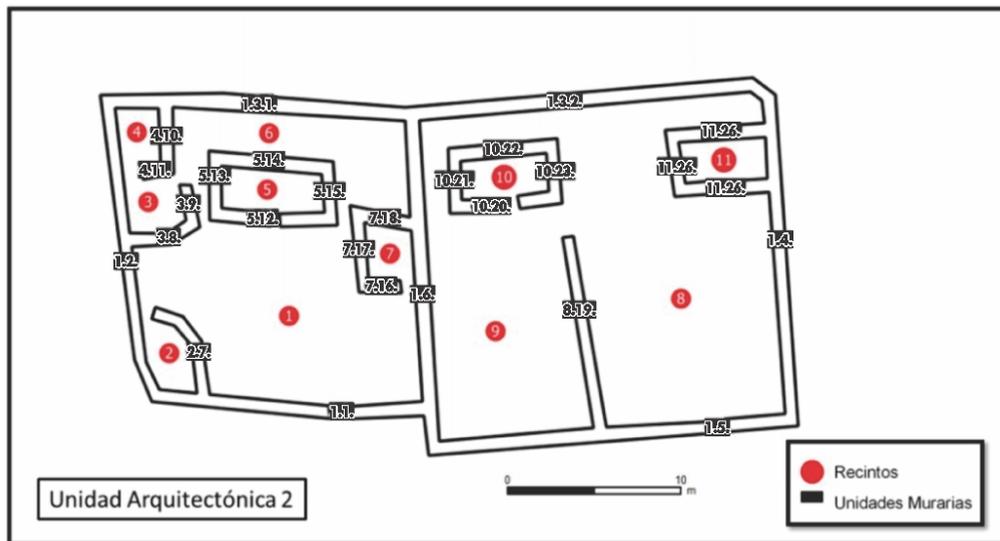
La escala inferior corresponde al muro o unidad muraria (UM). Esta es la unidad básica que permite tener una visión de la diversidad interna de los R y las UA más detallada y posibilita que los eventos constructivos diacrónicos sean detectados y discriminados (Silvestri et al., 2024).

Figura 3: Ejemplo de la heurística denominativa de Unidades de Análisis sobre la UA2 de Ranchillos. La definición de UA y de los R se basa en los resultados presentados por Silvestri (2023).

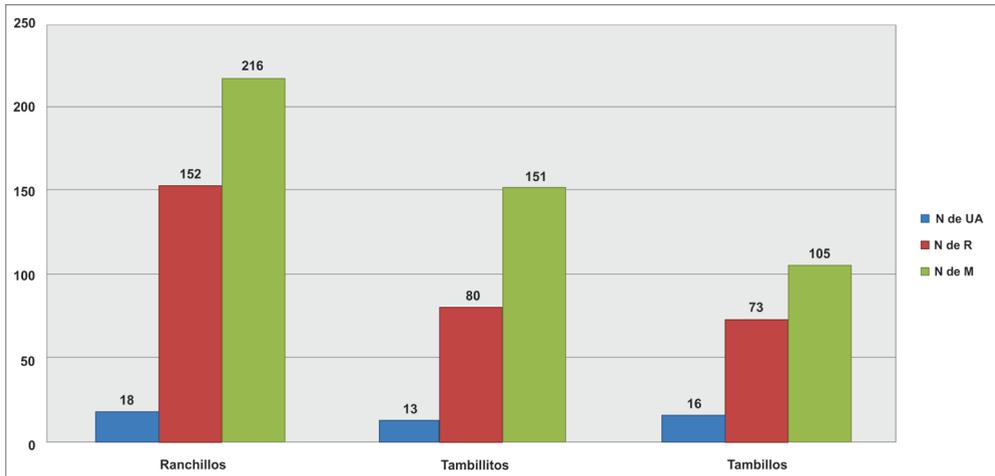
En total registraron 472 muros correspondientes a los tres sitios arqueológicos. Dentro de este conjunto, en Ranchillos se localizaron 216, distribuidos en 152 recintos y 18 unidades arquitectónicas, en Tambillitos 151, distribuidos en 80 R y 13 UA, y Tambillos 105 distribuidos en 73 R y 16 UA (Figura 4 y Figura 5).

Figura 4: Comparación entre cantidad de Unidades Arquitectónicas (UA), Recintos (R) y Muros (M) en los tres tambos incaicos del NO de Mendoza.

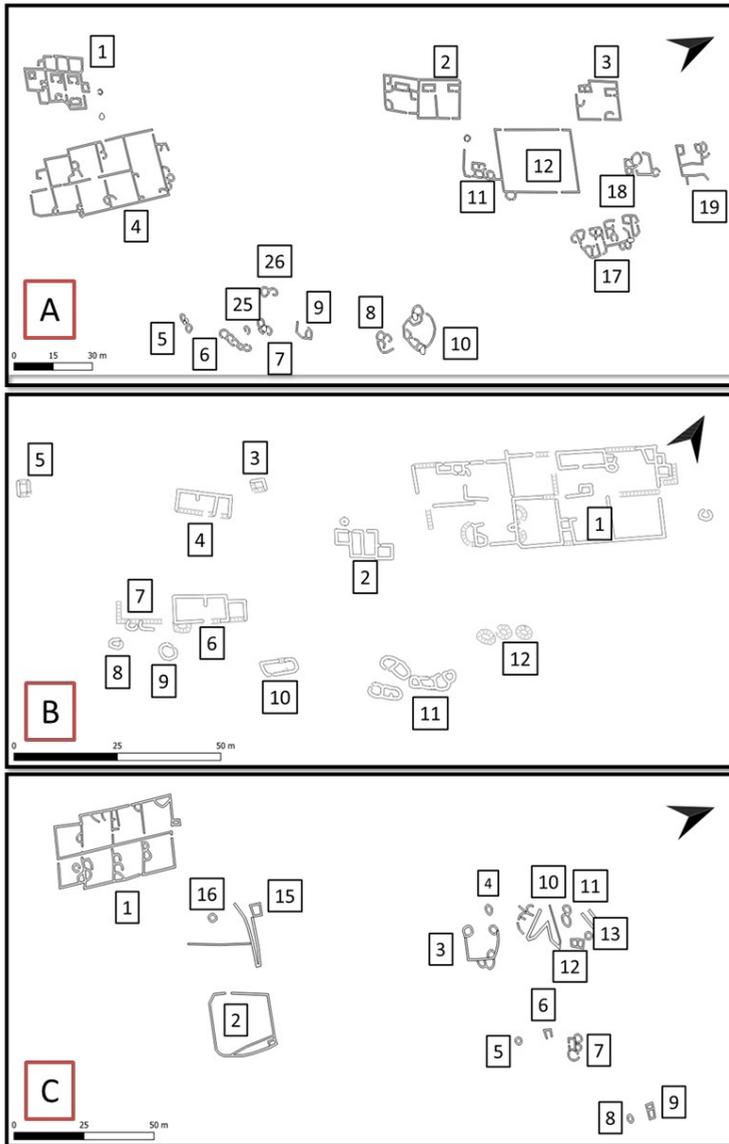
Figura 5: UA de: A) Ranchillos (elaborado sobre capa SIG del Instituto Geográfico Nacional); B) Tambillitos (elaboración propia) y C) Tambillos (elaborado sobre capa SIG del Instituto Geográfico Nacional).

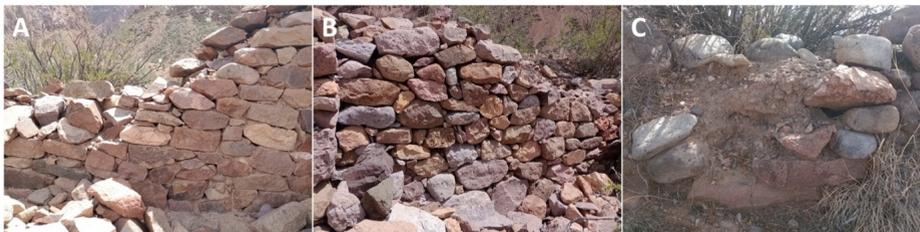
1- Muro recto de lienzo doble con relleno con cantos alineados y unidos por mortero (Figura 6A y Tabla 3): este tipo de muro se registró exclusivamente en Tambillitos, específicamente en las UA 2 y UA 4; presenta derrumbes por sectores, que responden a patologías cuyas causas directas se encuentran vinculadas a la erosión del mortero, aunque no pueden destacarse otros agentes de deterioro naturales, como los sismos o agentes antrópicos. Si bien, como se indicó, en esta etapa se restringen las intervenciones, la presencia de mortero y cantos alineados requeriría una consolidación específica para asegurar la estabilidad y la integridad estructural.

3- Muro recto de lienzo doble entrecruzado con cantos alineados y unidos por mortero (Figura 6C y Tabla 3): este tipo de muro se registró en los tres sitios arqueológicos, específicamente en las UA 1, UA 2 y UA 3 de Ranchillos, la UA 1 de Tambillos y las UA 2 y UA 6 de Tambillitos; presenta derrumbes por sectores que responden a patologías cuyas causas directas se encuentran vinculadas a la erosión del mortero. También, y principalmente en la UA 1 de Ranchillos, se registró el movimiento y reacomodamiento de mampuestos realizado intencionalmente (agentes de deterioro antrópico). Se trata de un lienzo entrecruzado que puede requerir una evaluación más detallada a fin de identificar áreas de posible desgaste del mortero en los puntos de cruce.

Figura 6: Tipos de muro: A) Muro recto de lienzo doble con relleno con cantos alineados y unidos por mortero (Tambillitos UA4R2); B) Muro recto de lienzo doble entrecruzado con cantos alineados sin presencia de mortero (Tambillitos UA1R18); C) Muro recto de lienzo doble entrecruzado con cantos alineados y unidos por mortero (Tambillos UA1R15).

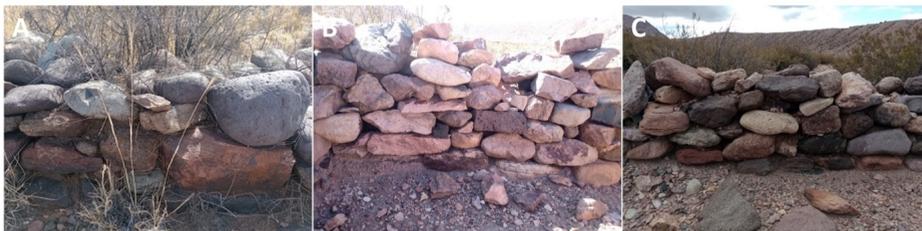
4- Muro recto de lienzo doble indeterminado con mampuestos acomodados y sin presencia de mortero (Figura 7A y Tabla 3): este tipo de muro se registró en los tres sitios arqueológicos, específicamente en las UA 1, UA 4, UA 11, UA 12, UA 18 de Ranchillos; en la UA 1 de Tambillos; y en las UA 1, UA 4, UA 11 de Tambillitos. La definición de “doble

indeterminado” es el resultado de la imposibilidad de observar el tipo de lienzo doble original debido al derrumbe de los mampuestos (pudo haberse tratado incluso de un lienzo simple): por ello la colocación de los mampuestos –definida como acomodados– debe ser entendida también dentro de este contexto. Se sugiere tener en cuenta, en futuras evaluaciones, que este tipo de muro puede requerir medidas de conservación específicas como la estabilización de los mampuestos y el empleo de técnicas de consolidación selectiva para fijar los mampuestos sueltos y prevenir posibles desprendimientos.

6- Muro recto de lienzo doble indeterminado con cantos alineados y sin presencia de mortero (Figura 7C y Tabla 3): este tipo de muro solo se registró en la UA 3 de Ranchillos. Entre las acciones que eventualmente resulten necesarias en el futuro, se destaca la consolidación selectiva dado que este tipo de muro no cuenta con la unión del mortero. Esto implica asegurar que los mampuestos estén firmemente colocados y no presenten riesgo de desprendimiento

Figura 7: Tipos de muro A) Muro recto de lienzo doble indeterminado con mampuestos acomodados y sin presencia de mortero (Tambillos UA1R2); B) Muro recto de lienzo doble indeterminado con mampuestos acomodados y presencia de mortero (Ranchillos UA1R2); C) Muro recto de lienzo doble indeterminado con cantos alineados y sin presencia de mortero (Ranchillos UA3R4).

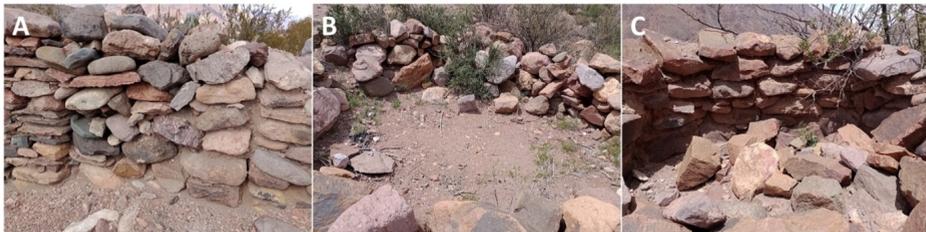
7- Muro recto de lienzo doble indeterminado con cantos alineados y presencia de mortero (Figura 8A y Tabla 3): este tipo de muro se registró en las UA 1 y UA3 de Ranchillos

y en la UA 6 de Tambillitos. Es similar al tipo anterior, pero presenta mortero, lo que podría requerir medidas similares a futuro, junto con la consolidación del mortero.

9- Muro no recto de lienzo doble indeterminado cantos alineados y unidos con mortero (Figura 8C y Tabla 3): este tipo de muro solo se registró en la UA 2 de Tambillitos. Resulta similar al tipo anterior, pero en este caso la presencia de mortero sugiere una mayor estabilidad; de todos modos, se requiere una evaluación minuciosa para identificar áreas donde pueda haber deterioro del mortero y que necesiten consolidación.

Figura 8: Tipos de muro. A) Muro recto de lienzo doble indeterminado con cantos alineados y presencia de mortero (Ranchillos UA1R7); B) Muro no recto de lienzo doble indeterminado con mampuestos acomodados y no unidos con mortero (Tambillitos UA9R1); C) Muro no recto de lienzo doble indeterminado con cantos alineados y unidos con mortero (Tambillitos UA2R5)
