## Del diagnóstico al monitoreo: aplicación del modelo ERDEM en la conservación de muros en sitios incas con arquitectura asociada en Uspallata (Mendoza)

*From diagnosis to monitoring: application of the ERDEM model in the conservation of walls in Inca sites with associated architecture in Uspallata (Mendoza)*

Se presentan los resultados obtenidos del relevamiento arquitectónico llevado a cabo en los conjuntos asociados a tres sitios arqueológicos incas en Uspallata (Mendoza, Argentina). Se observa una notable variabilidad en las técnicas constructivas de los muros, tanto entre los sitios como dentro de un mismo sitio, lo que influye en su estado de conservación. La constatación de esta diversidad remarca la necesidad de una evaluación continua

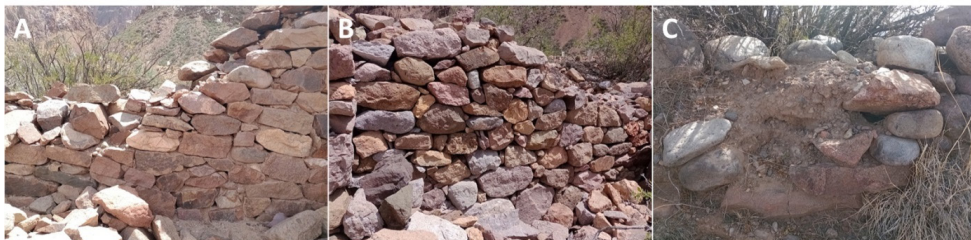
1- Muro recto de lienzo doble con relleno con cantos alineados y unidos por mortero (Figura 6A y Tabla 3): este tipo de muro se registró exclusivamente en Tambillitos, específicamente en las UA 2 y UA 4; presenta derrumbes por sectores, que responden a patologías cuyas causas directas se encuentran vinculadas a la erosión del mortero, aunque no pueden destacarse otros agentes de deterioro naturales, como los sismos o agentes antrópicos. Si bien, como se indicó, en esta etapa se restringen las intervenciones, la presencia de mortero y cantos alineados requeriría una consolidación específica para asegurar la estabilidad y la integridad estructural.

3- Muro recto de lienzo doble entrecruzado con cantos alineados y unidos por mortero (Figura 6C y Tabla 3): este tipo de muro se registró en los tres sitios arqueológicos, específicamente en las UA 1, UA 2 y UA 3 de Ranchillos, la UA 1 de Tambillos y las UA 2 y UA 6 de Tambillitos; presenta derrumbes por sectores que responden a patologías cuyas causas directas se encuentran vinculadas a la erosión del mortero. También, y principalmente en la UA 1 de Ranchillos, se registró el movimiento y reacomodamiento de mampuestos realizado intencionalmente (agentes de deterioro antrópico). Se trata de un lienzo entrecruzado que puede requerir una evaluación más detallada a fin de identificar áreas de posible desgaste del mortero en los puntos de cruce.

**Figura 6:** Tipos de muro: A) Muro recto de lienzo doble con relleno con cantos alineados y unidos por mortero (Tambillitos UA4R2); B) Muro recto de lienzo doble entrecruzado con cantos alineados sin presencia de mortero (Tambillitos UA1R18); C) Muro recto de lienzo doble entrecruzado con cantos alineados y unidos por mortero (Tambillos UA1R15).

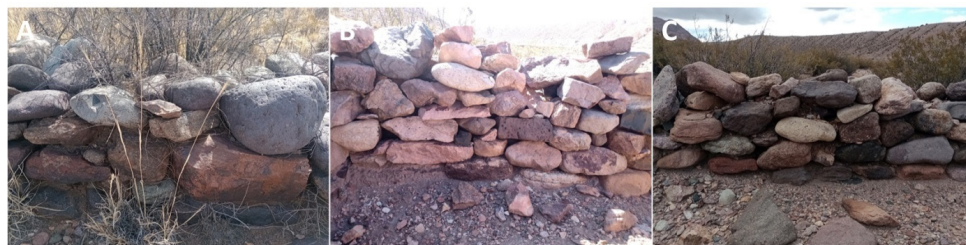
4- Muro recto de lienzo doble indeterminado con mampuestos acomodados y sin presencia de mortero (Figura 7A y Tabla 3): este tipo de muro se registró en los tres sitios arqueológicos, específicamente en las UA 1, UA 4, UA 11, UA 12, UA 18 de Ranchillos; en la

UA 1 de Tambillos; y en las UA 1, UA 4, UA 11 de Tambillitos. La definición de “doble indeterminado” es el resultado de la imposibilidad de observar el tipo de lienzo doble original debido al derrumbe de los mampuestos (pudo haberse tratado incluso de un lienzo simple): por ello la colocación de los mampuestos –definida como acomodados– debe ser entendida también dentro de este contexto. Se sugiere tener en cuenta, en futuras evaluaciones, que este tipo de muro puede requerir medidas de conservación específicas como la estabilización de los mampuestos y el empleo de técnicas de consolidación selectiva para fijar los mampuestos sueltos y prevenir posibles desprendimientos.

6- Muro recto de lienzo doble indeterminado con cantos alineados y sin presencia de mortero (Figura 7C y Tabla 3): este tipo de muro solo se registró en la UA 3 de Ranchillos. Entre las acciones que eventualmente resulten necesarias en el futuro, se destaca la consolidación selectiva dado que este tipo de muro no cuenta con la unión del mortero. Esto implica asegurar que los mampuestos estén firmemente colocados y no presenten riesgo de desprendimiento

**Figura 7:** Tipos de muro A) Muro recto de lienzo doble indeterminado con mampuestos acomodados y sin presencia de mortero (Tambillos UA1R2); B) Muro recto de lienzo doble indeterminado con mampuestos acomodados y presencia de mortero (Ranchillos UA1R2); C) Muro recto de lienzo doble indeterminado con cantos alineados y sin presencia de mortero (Ranchillos UA3R4).

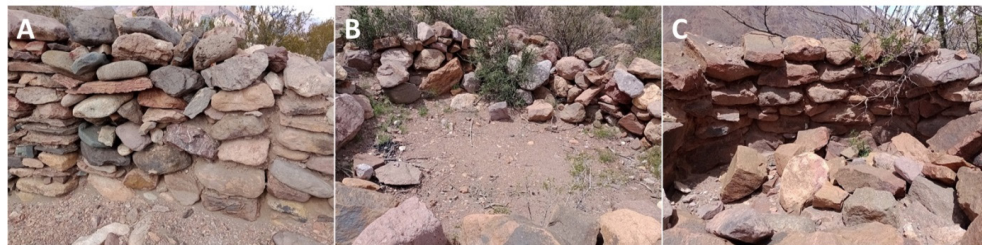
7- Muro recto de lienzo doble indeterminado con cantos alineados y presencia de

mortero (Figura 8A y Tabla 3): este tipo de muro se registró en las UA 1 y UA3 de Ranchillos y en la UA 6 de Tambillitos. Es similar al tipo anterior, pero presenta mortero, lo que podría requerir medidas similares a futuro, junto con la consolidación del mortero.

9- Muro no recto de lienzo doble indeterminado cantos alineados y unidos con mortero (Figura 8C y Tabla 3): este tipo de muro solo se registró en la UA 2 de Tambillitos. Resulta similar al tipo anterior, pero en este caso la presencia de mortero sugiere una mayor estabilidad; de todos modos, se requiere una evaluación minuciosa para identificar áreas donde pueda haber deterioro del mortero y que necesiten consolidación.

**Figura 8:** Tipos de muro. A) Muro recto de lienzo doble indeterminado con cantos alineados y presencia de mortero (Ranchillos UA1R7); B) Muro no recto de lienzo doble indeterminado con mampuestos acomodados y no unidos con mortero (Tambillitos UA9R1); C) Muro no recto de lienzo doble indeterminado con cantos alineados y unidos con mortero (Tambillitos UA2R5)
