Análisis composicional y micromorfológico de los adobes del Molino Histórico de Payogasta (siglos XIX-XX, Salta, Argentina)

Compositional and micromorphological analysis of adobes from the Payogasta Historic Mill (19th-20th centuries, Salta, Argentina)

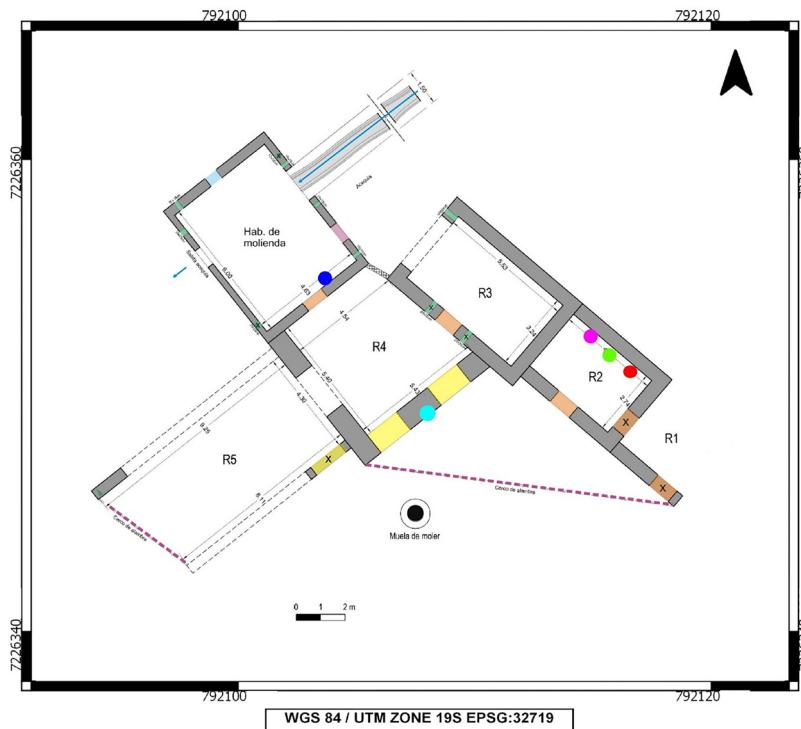
Figura 2: Plano del Molino Histórico de Payogasta, con la distribución de las habitaciones y los muros de los cuales se obtuvieron las muestras sedimentarias bajo estudio.

El molino se compone de seis habitaciones (Figura 2) destinadas a diferentes funciones relacionadas con la molienda. Una de ellas alojaba la maquinaria propiamente dicha (R6), que permitía el procesamiento de los granos y la obtención de las harinas, y las otras eran utilizadas para albergar a los viajeros, realizar las transacciones comerciales, almacenar la harina, entre otros fines; esto último pudo corroborarse a partir de la excavación de una

A partir del relevamiento arquitectónico del sitio se pudo determinar que las paredes de todas las habitaciones fueron construidas con adobe y cimientos de cantos rodados hasta la altura de los zócalos. Se trata de muros gruesos, de entre 40 y 60 cm, y aberturas, algunas de ellas clausuradas con dinteles de cardón o algarrobo. Los techos, hoy mayoritariamente caídos, estuvieron sostenidos por vigas de algarrobo, muchas de las cuales aún se conservan en su posición original. En el caso de la habitación de molienda, esas vigas sostienen una estructura de paja y barro, por lo que se infiere que esta podría ser la técnica utilizada en los otros recintos también.

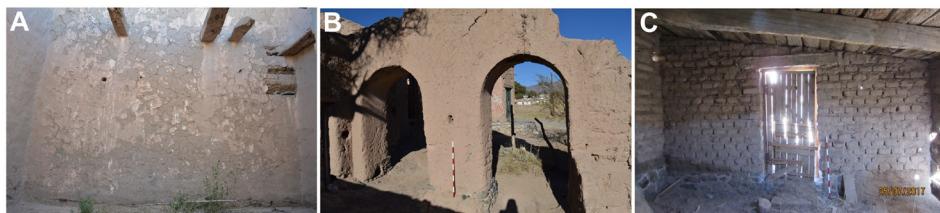
Figura 3: Muros de los cuales se obtuvieron las muestras: (a) muro interno del recinto dos donde se obtuvieron las muestras A, B y 1; (b) muro interno del recinto cuatro del que se obtuvo la muestra 2; (c) muro interno de la habitación de molienda o recinto seis donde se obtuvo la muestra C.

Con el fin de abordar los objetivos mencionados, se seleccionaron cuatro muestras de la mampostería recuperadas de diferentes muros de la estructura, y una muestra del revoque utilizado para el revestimiento de los adobes (Tabla 1, Figura 3). Se procuró que estuvieran representados los espacios de mayor relevancia para el funcionamiento del molino. Tal es el caso de una de las habitaciones excavadas (R2), la habitación de ingreso (R4) -en la que los revoques están mejor conservados-, y la habitación de molienda (R6). Así, tres de las muestras (muestras A, B y 1) se extrajeron del recinto dos (R2), específicamente del interior de la habitación (muro interno NE) cuyo techo está derrumbado, si bien los muros se encuentran en buen estado de conservación. Las demás muestras fueron obtenidas, por una parte, del recinto cuatro (R4), en su muro SE (muestra 2), que no tiene techo en la actualidad y tampoco lo habría tenido en el pasado; por otra,

del interior del recinto seis (R6), en su porción SE, que contiene la maquinaria de molienda (muestra C) y está techado en su totalidad. El R2 es el único recinto excavado hasta el momento, por lo que su mayor representatividad en el muestreo se relaciona con la posibilidad de resolver otros aspectos relacionados con la funcionalidad y características constructivas de esta habitación.

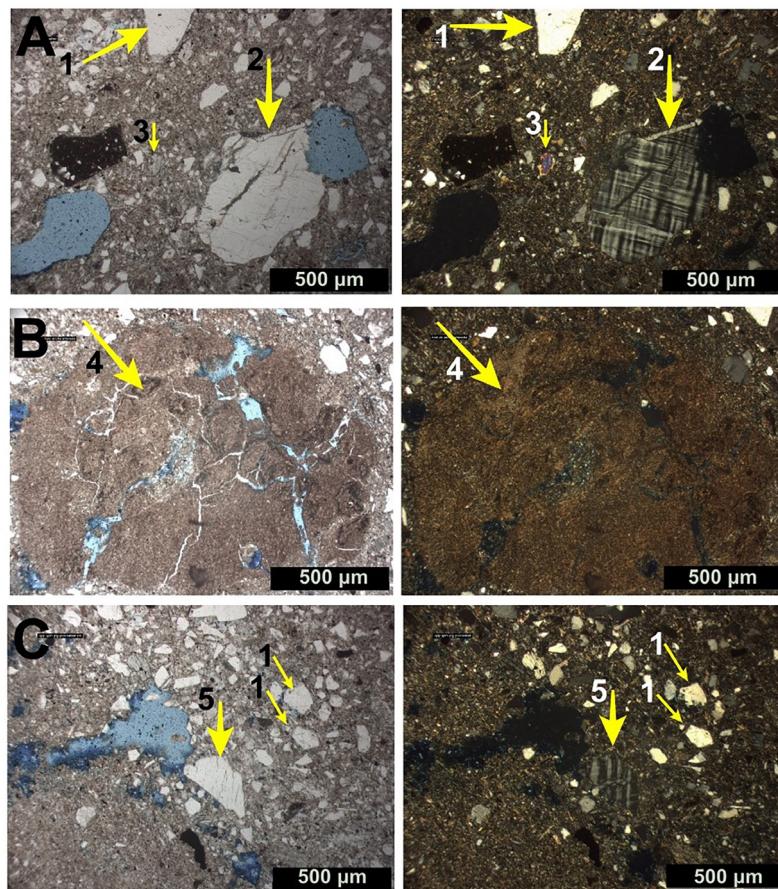
Figura 5: composición mineralógica de la MB S/A y C/A. Referencias: (a) izq.: S/A material mineralógico (1, 2 y 3); der.: C/A; (b) izq.: S/A agregado limo-arcilloso (4) con grietas con revestimientos de óxidos; der.: C/A; (c) izq.: S/A con sector diferenciado granulometrías más finas, y otro de granulometrías más gruesas. Material mineralógico (1 y 5); der.: C/A. Detalle de los minerales: 1: cuarzo; 2: microclino; 3: biotita; 4: agregado limo-arcilloso; 5: plagioclasa. Escala: 500 μ m

Con respecto al material fino o plasma (30%), presenta un patrón de distribución porfírica simple, concentrado, que en algunos sectores es muy heterogéneo y de composición indiferenciada, con muy baja continuidad óptica. En cuanto a la porosidad, es de aproximadamente el 10% y se observa en forma de grietas, vesículas y en cámaras, que rodean o reemplazan a la materia vegetal y a los componentes minerales.

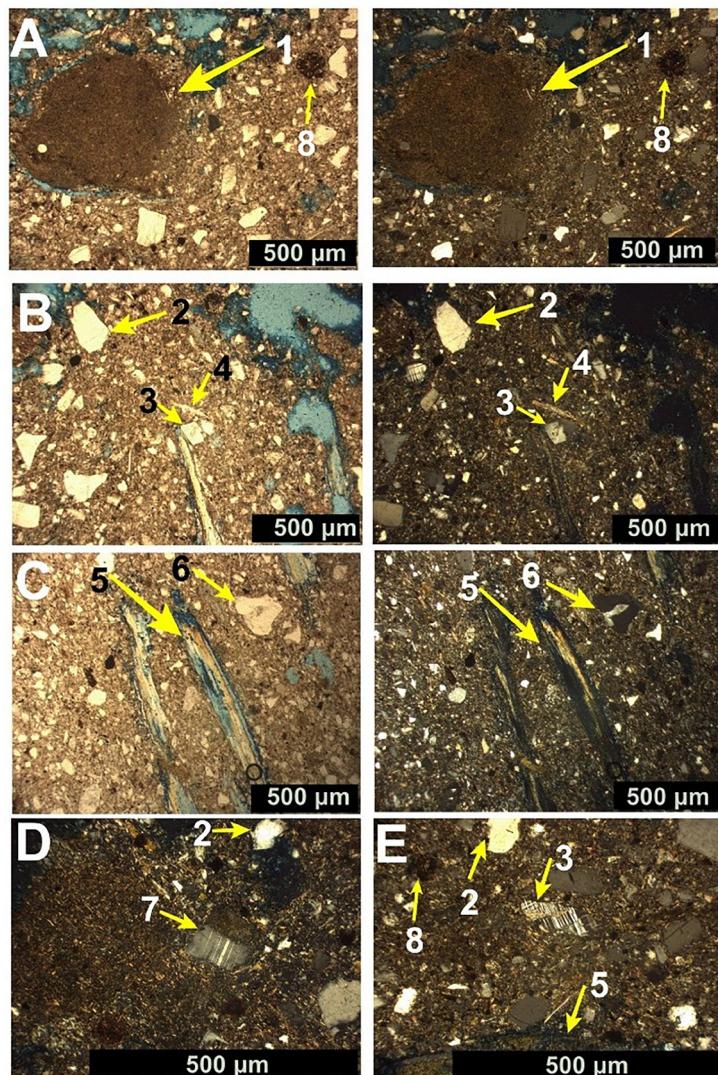
Figura 6: composición mineralógica y orgánica de la MC C/A y S/A. Referencias: (a) izq.: S/A espacios porosos en matriz, agregado limo-arcilloso (1) nódulo de Fe y Mn (8); der.: C/A; (b) izq. S/A: espacios porosos (azul) sobre sector derecho y material mineralógico (2, 3 y 4); der: C/A; (c) izq: S/A tejido vegetal (5) con porosidad (azul) propia y material mineralógico (6); der: C/A; (d) C/A sector izquierdo con granulometrías más finas y material mineralógico (7 y 2); (e) C/A tejido vegetal (5), material mineralógico (2 y 3) y nódulo de Fe y Mg (8). Detalle composición orgánica: 5: tejido vegetal. Escala: 500 μ m

La muestra C, con anterioridad a su observación en microscopio mostró una presencia moderada de carbonatos frente a la adición de ácido clorhídrico. El corte delgado de la muestra (Figura 6, Tabla 2) es heterogéneo, con coloraciones rojizas alteradas y grandes espacios vacíos. En la muestra se observan escasos tamaños de AM (250- 500 μm), AF (125- 250 μm) AMF (62- 125 μm); estos dos últimos predominan en su esqueleto. Tomando como referencia la escala granulométrica Phi, la proporción de gruesos (esqueleto) es mayor que la de los finos (plasma) en un porcentaje de 70/30, considerando como límite el valor de 4 (de arena muy fina a limo grueso), o 0,0625 mm.

Los materiales gruesos o esqueleto (70%) están compuestos principalmente por componentes minerales y orgánicos pobemente seleccionados. Dentro de los minerales se observa, en gran medida, cuarzo monocristalino y policristalino, con un bajo grado de alteración y bordes subangulares a subredondeados. En cantidad inferior hay plagioclasas con maclas polisintéticas y maclas de Carlsbad, feldespatos potásicos como microclino maclado en enrejado, muscovitas con un grado de alteración moderado y en menor medida, biotitas, además de opacos y minerales de alteración como clorita, nódulos de óxido de hierro y manganeso: y líticos. También se observan gran cantidad de agregados granulares de material limo arcilloso bien diferenciados y alterados –algunos de ellos, revestidos o bien rodeados de material plasmático de forma envolvente– y agregados concéntricos de material fino. El material orgánico existente en la muestra se presenta en la forma de fibras y tejidos celulares indiferenciados, distribuidos a lo largo del corte.

Con respecto al plasma (30%) posee un patrón de distribución porfírica simple, concentrado en sectores. Es muy heterogéneo, alterado y de composición indiferenciada, con baja continuidad óptica, lo que sugiere la presencia de materiales de baja cristalinidad. La porosidad es de aproximadamente el 20% y se distingue en forma de grietas, vacíos en vesículas y en cámaras que rodean o reemplazan a la materia vegetal y a otros agregados.

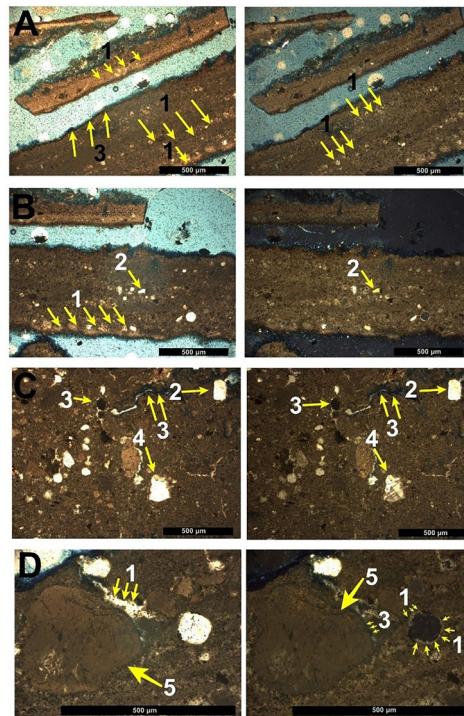
Figura 7: composición mineralógica de la muestra 1 S/A y C/A. Referencias: (a) izq.: S/A micrita o lodo carbonatado (1) y revestimientos alargados de óxidos de Fe y Mn (3); der.: C/A; (b) izq.: S/A cavidades con revestimientos de micrita (1) y material mineralógico (2); der.: C/A; (c) izq.: S/A cavidades, grietas y nódulos de óxidos de Fe y Mn (3) y material mineralógico (2 y 4); der.: C/A; (d) izq.: S/A micrita en plasma y en agregado (1), agregado limo-arcilloso (5) y revestimientos óxidos de Fe y Mn (3); der.: C/A. Minerales: 1: micrita; 2: cuarzo monocristalino; 3: óxidos Fe y Mn; 4: microclino; 5: agregado limo-arcilloso. En las muestras A, B y D se observa abundante presencia de micritas dispersas en el plasma de forma alargada y de revestimiento. En los cortes se distingue por los colores blanquecino y pastel. Escala: 500 μ m.

La muestra 1, con anterioridad a su observación en microscopio, mostró una presencia alta de carbonatos frente a la adición de ácido clorhídrico. El corte delgado de la muestra (Figura 7, Tabla 2) es relativamente homogéneo, con coloraciones castañas. A simple vista se observan tablillas diferenciadas de color en sus bordes. De acuerdo a la escala granulométrica Phi, la proporción de gruesos (esqueleto) es menor que la de los finos (plasma) en un porcentaje de 10/90, considerando como límite el valor de 4 (de arena muy fina a limo grueso), es decir, 0,0625 mm.

En su esqueleto (10%), integrado principalmente por inclusiones minerales sin componentes orgánicos, predomina el tamaño de AMF (62-125 μm). Dentro de los minerales se observa en gran medida cuarzo monocristalino, alterado, con bordes subangulares, plagioclasa con maclas polisintéticas y microclino maclado. Se identificaron componentes opacos y minerales de alteración, además de óxidos de hierro y manganeso. También gran cantidad de agregados granulares de material limo arcilloso bien diferenciados y alterados, algunos de ellos revestidos o bien rodeados de material plasmático de forma envolvente.

Con respecto al 90% plasma, destaca la presencia de minerales de limo finos, arcillas indiferenciadas y micrita (lodo carbonatado), distribuidos en el mismo, con grandes bandas de alteración en sus bordes. La porosidad es aproximadamente del 5%, dada por la presencia de grietas, y no se observan restos vegetales.

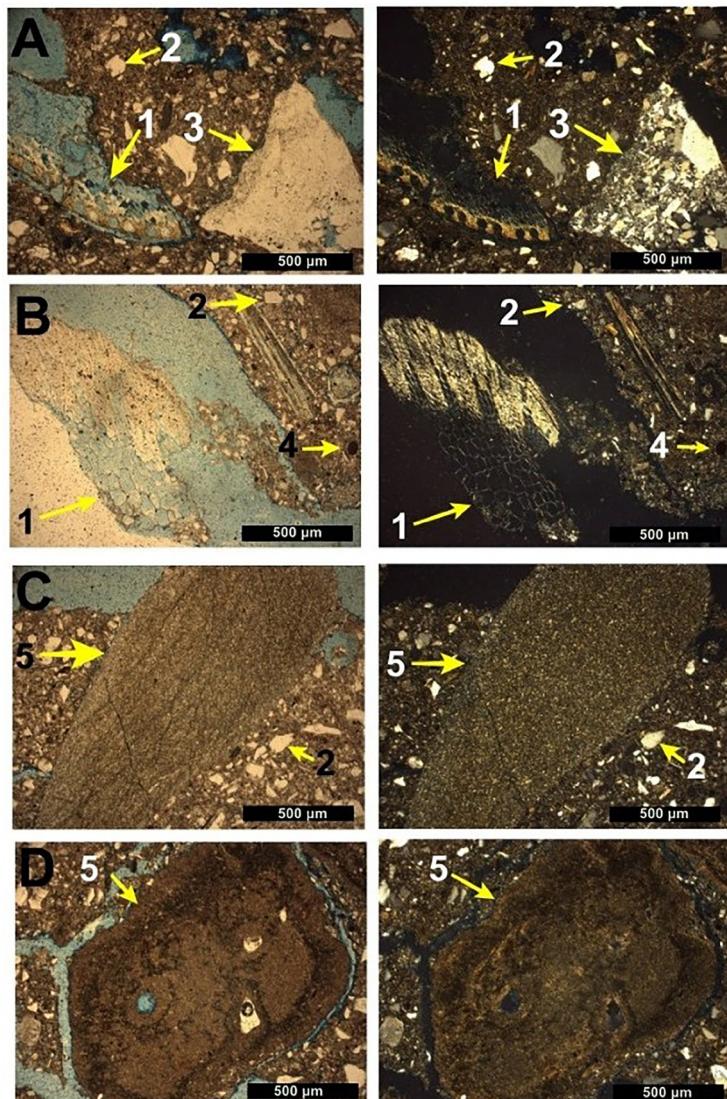
Figura 8: composición mineralógica y orgánica de la muestra 2 S/A y C/A. Referencias: (a) izq: S/A tejido vegetal (1) y material mineralógico (2 y 3); der.: C/A; (b) izq.: S/A tejidos vegetales (1), material mineralógico (2) y nódulo de óxido de Fe y Mn (4); der.: C/A; (c) izq.: S/A agregado limo arcilloso (5); der.: C/P; (d) izq.: S/A; der.: C/A. Detalle composición orgánica: 1: tejido vegetal. Detalle de los minerales: 2: cuarzo monocrystalino; 3: cuarzo policristalino; 4: óxidos de Fe y Mn; 5: agregado limo arcilloso. Escala: 500 μ m.

La muestra 2, con anterioridad a su observación en microscopio, mostró una presencia moderada de carbonatos frente a la adición de ácido clorhídrico. El corte delgado de la muestra (Figura 8, Tabla 2) es heterogéneo

Se observan tamaños de granos de AM (250- 500 μm), AF (125- 250 μm) y AMF (62- 125 μm), predominando tamaños de AF y AMF como granulometrías masa gruesas. De acuerdo a la escala granulométrica Phi, se estima una relación de material grueso a fino (g/f) de 80/20, considerando un límite de 3 (límite arena fina y arena muy fina), o 0,125 mm.

El 80% correspondiente al material grueso (o esqueleto) está integrado por componentes minerales y orgánicos, moderadamente seleccionados (Stoops, 2003). Dentro de los minerales se observa en gran medida cuarzo monocristalino y policristalino, moderadamente alterado, con bordes de sub-angulares a angulares: plagioclásas con maclas polisintéticas alteradas, feldespatos potásicos como microclino maclado en forma de enrejado y muscovitas. También hay minerales opacos y de alteración como clorita, óxidos de hierro y líticos, además de agregados granulares bien diferenciados de material más fino y gran cantidad de componentes orgánicos. Estos últimos fueron identificados a partir del corte transversal de material celular vegetal, así como también de fibras distribuidas a lo largo del corte.

El plasma, que conforma el 20% restante, se compone de material limoso-pelítico, con un patrón de distribución porfirica simple y muy heterogéneo. En cuanto a la porosidad, se observan grietas, así como también vacíos en cámaras.
